Исследование фотоматериалов иллюстрирующих 37-мм автоматическую зенитную пушку образца 1939 года, установленную на постаменте по адресу г. Ртищево, Площадь ДК Мемориал Славы.

Исследование комплектации и технического состояния объекта исследования в текущий момент.

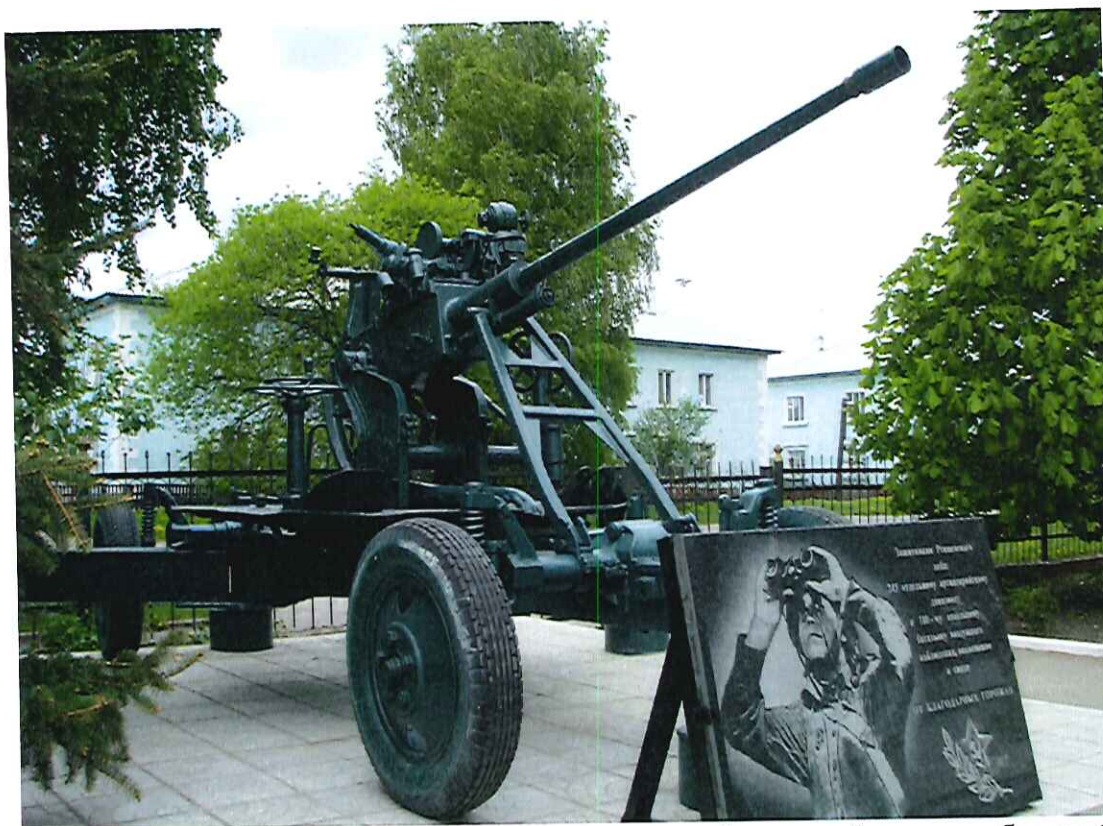
Иллюстрация №33 Общий вид 37-мм автоматической зенитной пушки, образца 1939 года установленной по адресу г.Ртищево, Площадь ДК Мемориал Славы.

В результате исследования **Иллюстрации №33** и технической документации (**Иллюстрации №№4-18**) имеющейся в распоряжении специалистов, специалисты приходят к выводу, что положение объекта исследования, отображенное на **Иллюстрации №33**, не соответствует походному, а так же не соответствует боевому положению. Упоры рамы (тележки) откиннуты, опорные домкраты выдвинуты, таким образом рама (тележка) находится в боевом положении. Ствол орудия находится в походном положении и опирается на опорную подставку (вилку).

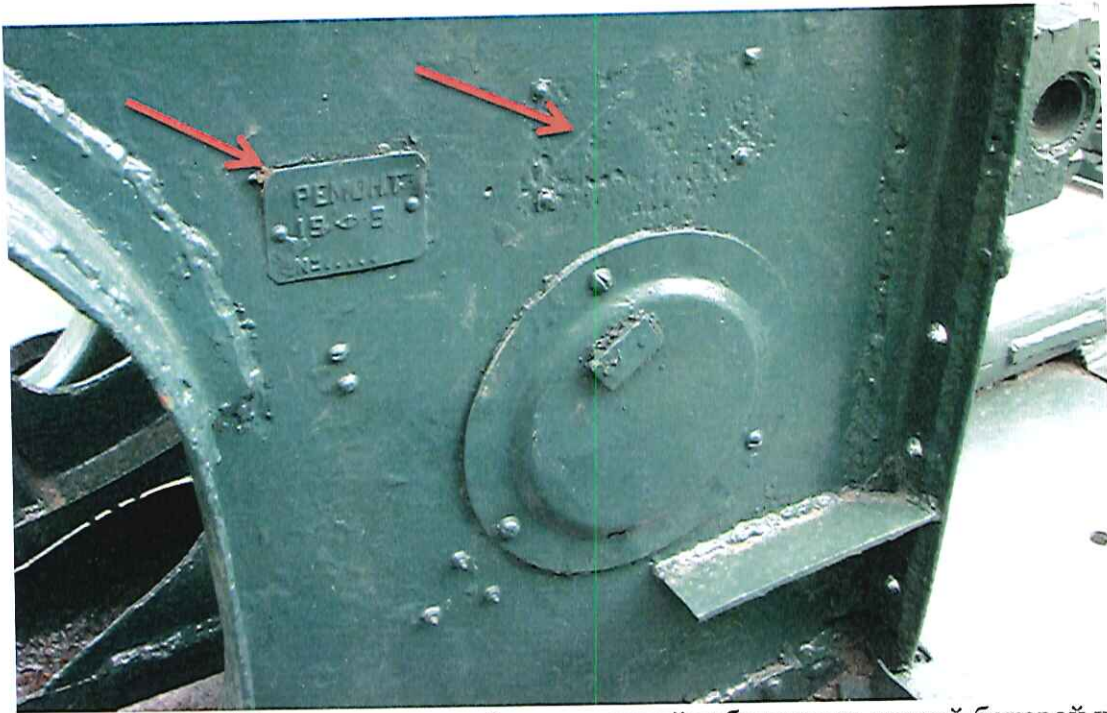
На правой боковой части станка зенитной пушки расположены информационная табличка в количестве одной штуки. с указанием прохождения ремонта, либо технического обслуживания в заводских условиях.

Точная дата прохождения ремонта не читаема.

Так же, на правой боковой части станка присутствуют признаки установки таблички, отсутствующей в настоящий момент. (**Иллюстрации №№34-35**)

Иллюстрация №34 Расположение информационной таблички на правой боковой части станка и признаки отсутствующей таблички.

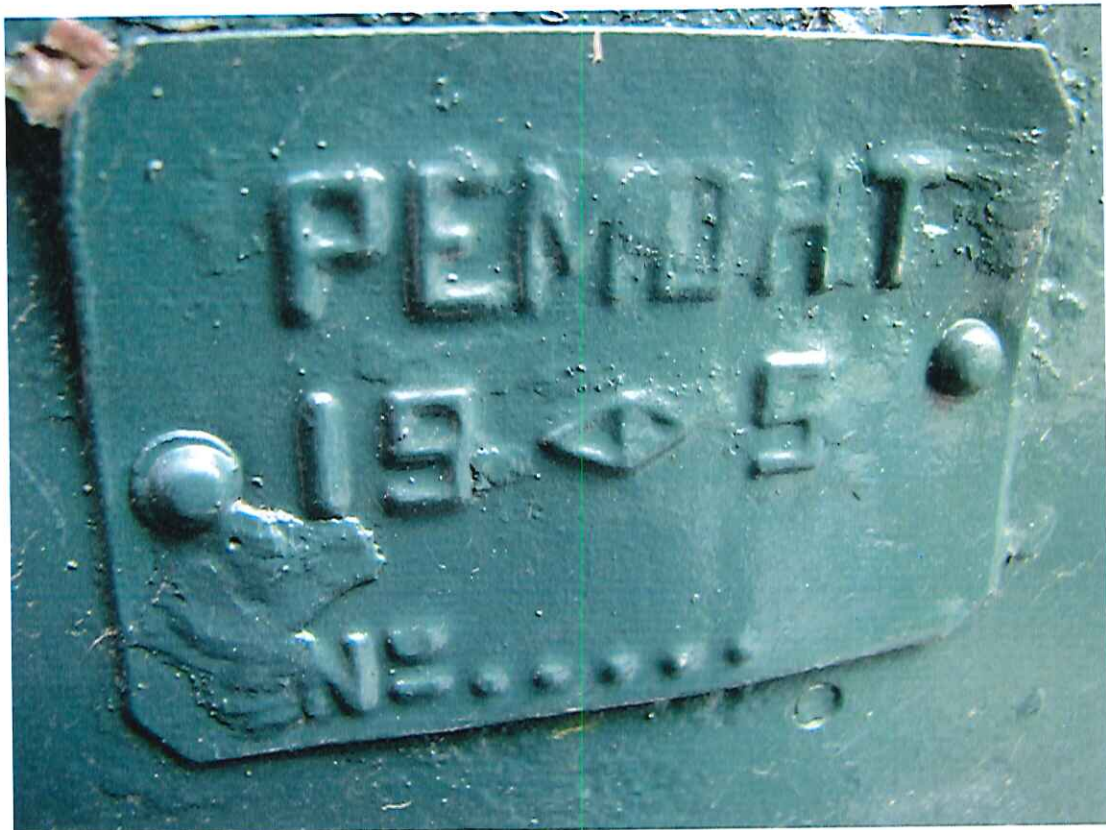
Иллюстрация №35

Вид левой информационной таблички на правой боковой части станка с указанием даты прохождения заводского ремонта.

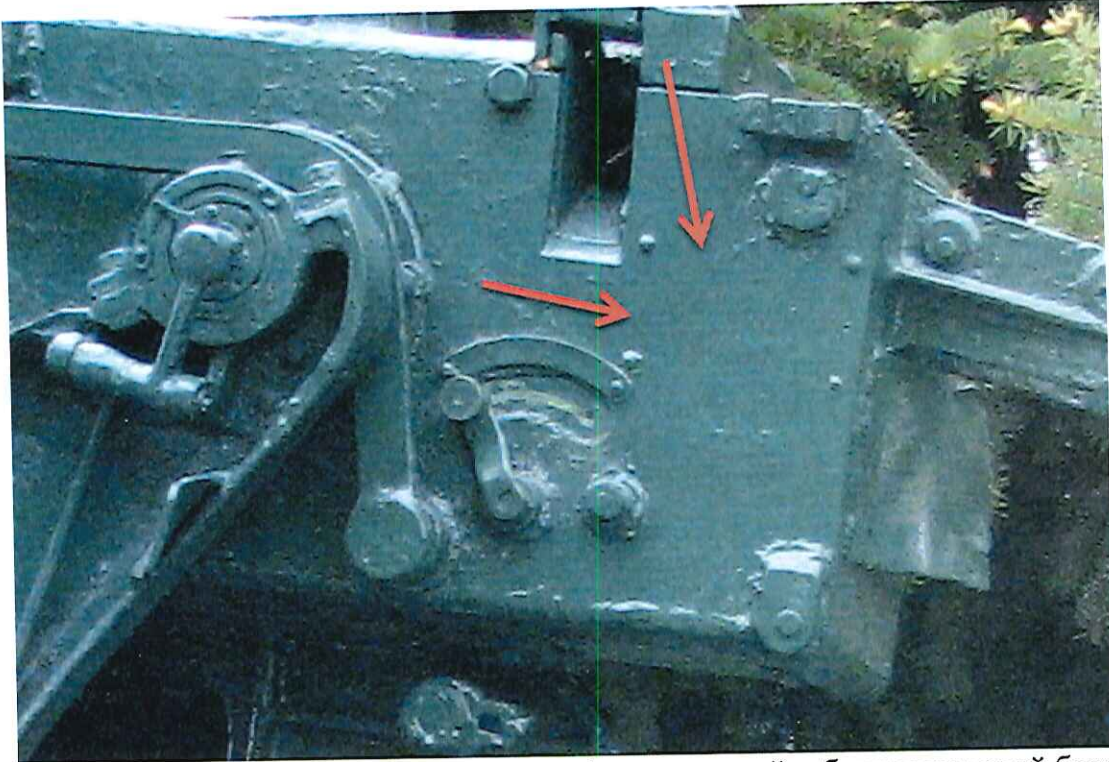
На левой боковой части люльки зенитной пушки присутствуют признаки установки таблички, отсутствующей в настоящий момент (**Иллюстрация №36**)

Иллюстрация №36 Место расположение информационной таблички на левой боковой части люльки, отсутствующей в настоящий момент.

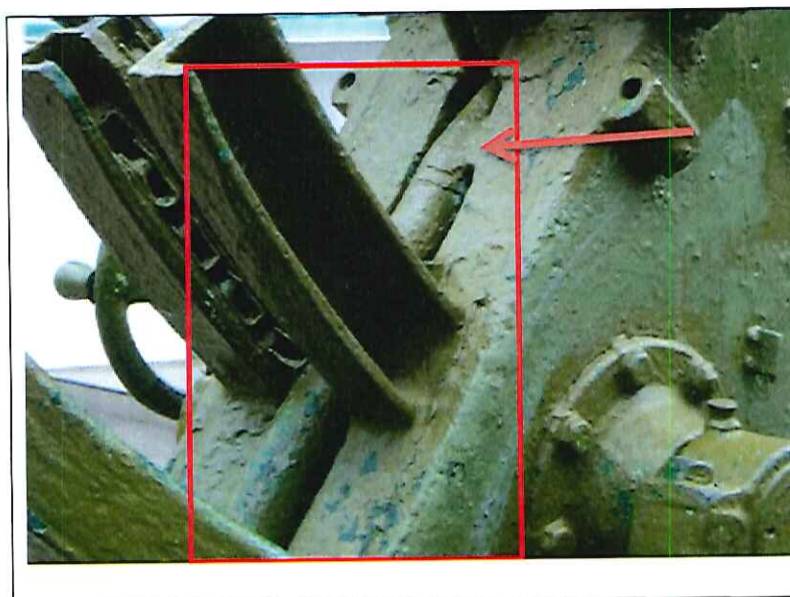
Фрагмент №1 Техническая реализация заглушки казенной части макетом боеприса. Стрелкой отмечено место нанесения сварного шва.

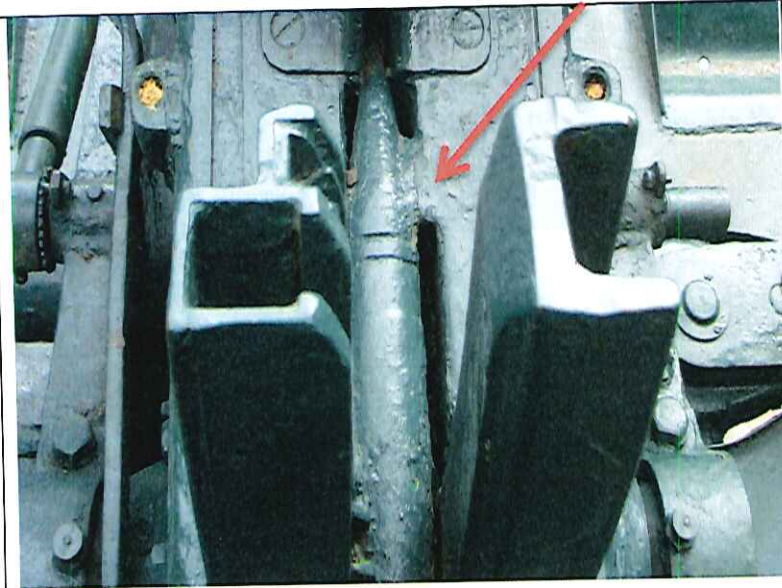
**Фрагмент №2**

Участок аналогичной фрагменту №1. Стрелкой отмечено совпадение места сварного шва.

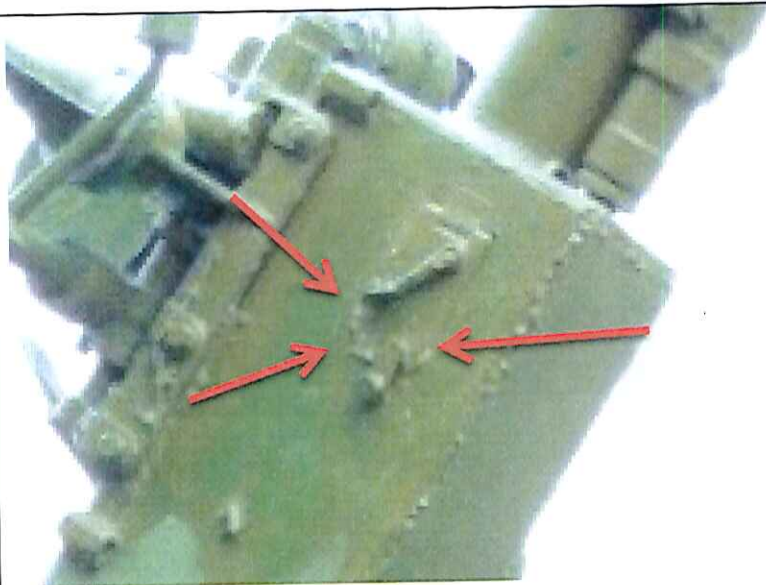
Фрагмент №3 Фиксация лючка расположенного на правой стороне люльки. Стрелками отмечено расположение сварных швов.

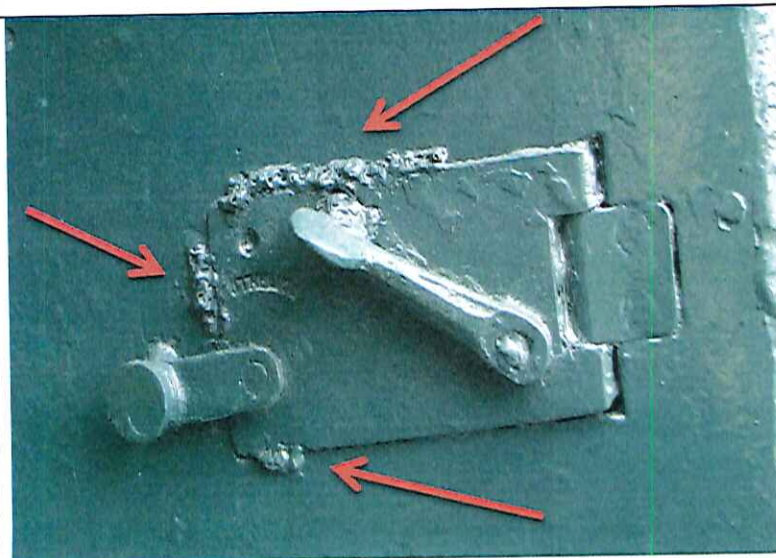
Фрагмент №4 Участок аналогичной фрагменту №3. Совпадение мест сварных швов.

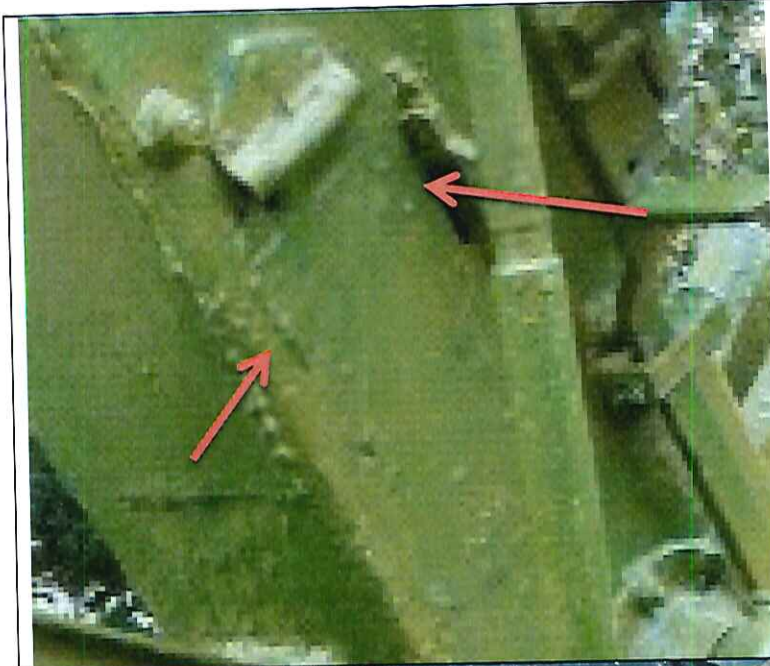
Фрагмент №5 Фиксация лючка расположенного на левой стороне люльки. Стрелками отмечено расположение сварных швов.

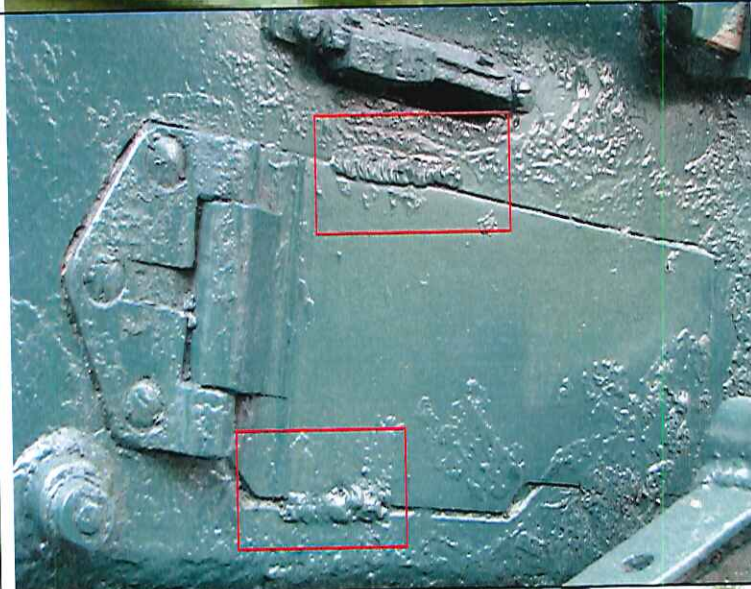
Фрагмент №6 Участок аналогичной фрагменту №5. Совпадение мест сварных швов.

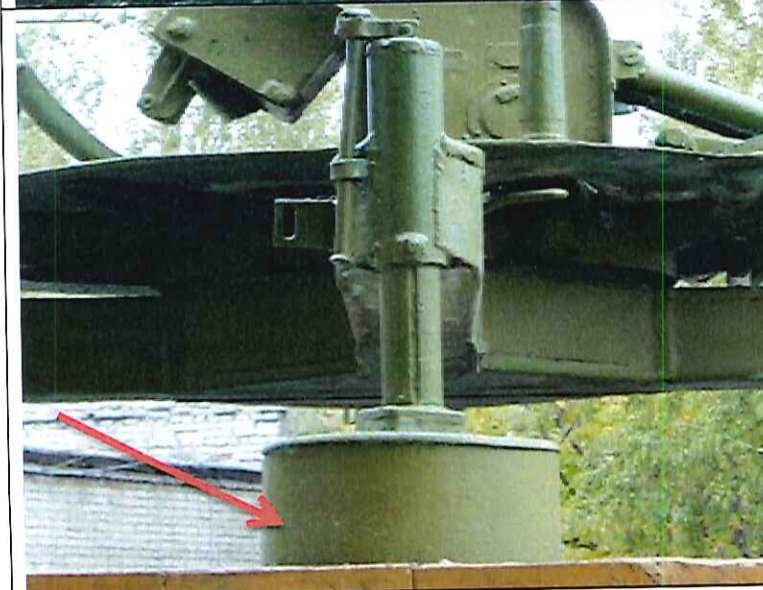
Фрагмент №7 Не характерная для 37-мм зенитных пушек образца 39 года, особенность конструкции опорной платформы домкратов боковых упоров. Отмечено стрелкой.

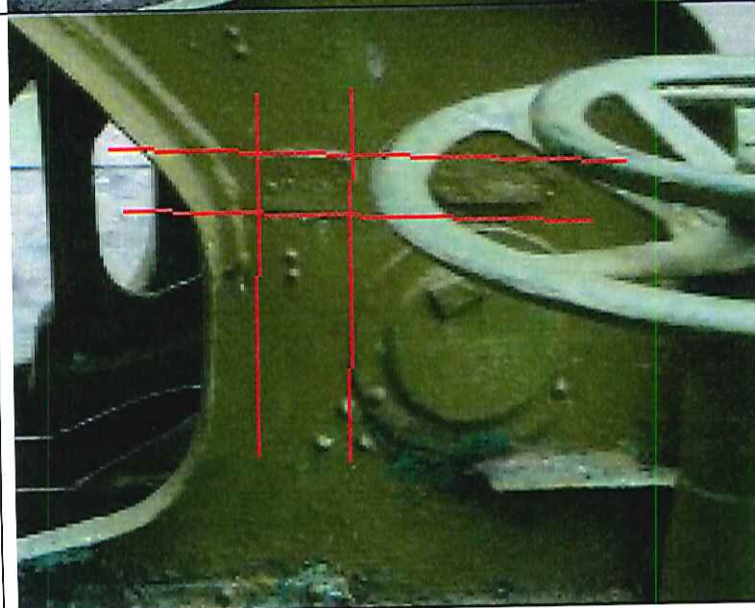
Фрагмент №10 Расположение табличек на правой стороне станка. Место расположения и уровень установки отмечены линиями. Совпадение взаимного расположения и расположения относительно других элементов станка.

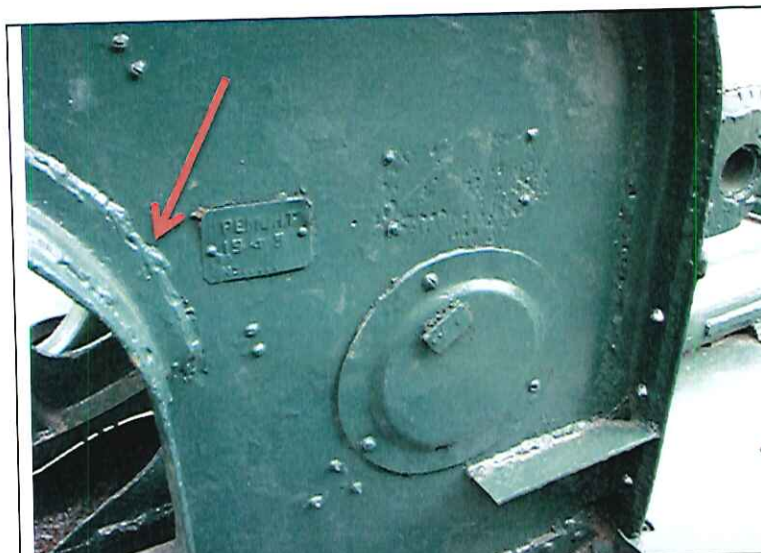
Фрагмент №11

Расположение табличек на правой стороне станка и особенность (дефект) сварного шва (отмечена стрелкой).

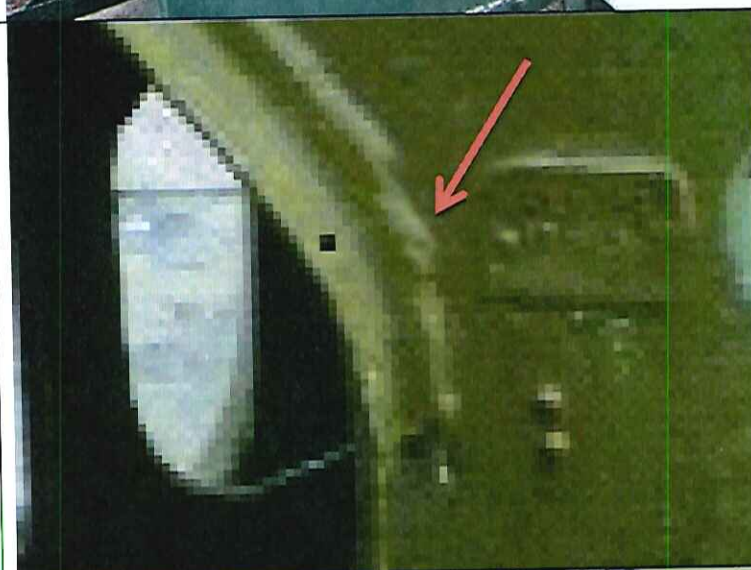
Фрагмент №13 Особенность (дефект) сварного шва на правой стороне станка (отмечена стрелкой). Идентичный характер дефекта и места его расположения.

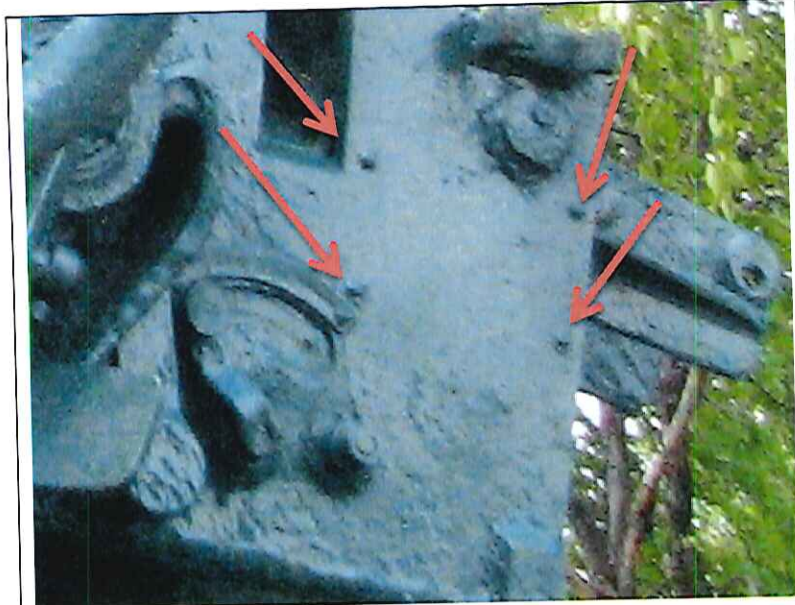
Фрагмент №15 Участок аналогичной фрагменту №14 с признаками установки таблички. Совпадение мест установки крепежных заклепок. (отмечено стрелками).
Зенитная пушка по адресу г.Ртищево, Площадь ДК Мемориал Славы.

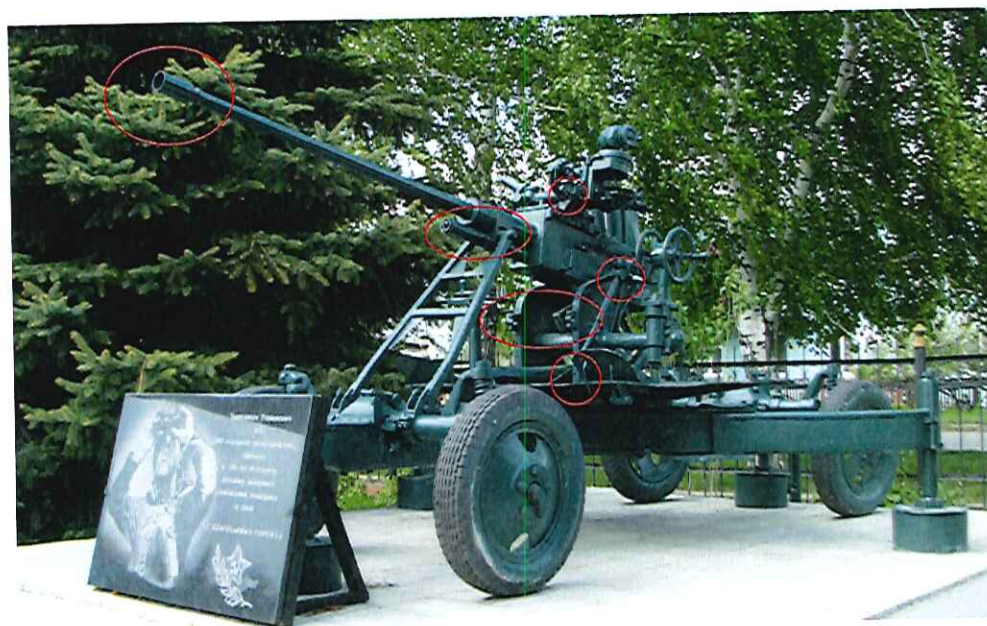
Иллюстрация №44

По результатам проведенного исследования выявлено, что в настоящее время объект исследования, 37-мм автоматическая зенитная пушка, образца 1939 года установленная по адресу г.Ртищево, Площадь ДК Мемориал Славы имеет ряд **видоизменений и повреждений**, относительно первоначального состояния. Зоны видоизменений отмечены на фото-иллюстрации общего вида (Иллюстрации №44).

- Изменено положение установки, таким образом, текущее положение зенитной пушки не соответствует первоначальному положению, а так же не соответствует ни одному из положений, возможных при эксплуатации в предусмотренных руководством службы условиях (Иллюстрации №№ 4-5, Страницы №11-12 настоящего заключения)
- По мнению специалистов, цвет лакокрасочного покрытия имеет значительное отличие, от применяемого для окраски советской военной техники времен Великой Отечественной войны цвета. (Иллюстрация №3, Страница №10 настоящего заключения)
- Демонтирован и отсутствует уравнивающий механизм механизма подъема ствола. (Иллюстрации №45-48, а так же иллюстрация №17, Страница №18 настоящего заключения)
- Частично демонтирована тяга компенсатора. (Иллюстрации №45-48)

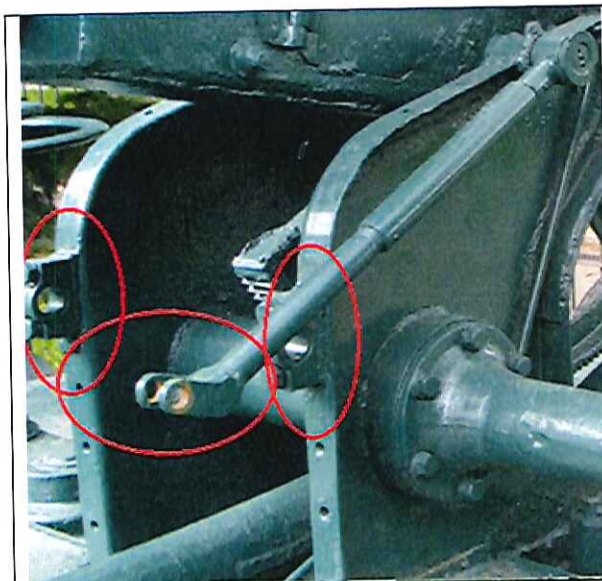
Иллюстрация №45 Хомуты крепления уравнивающего механизма, механизма подъема ствола, а так же не закрепленная тяга компенсатора.

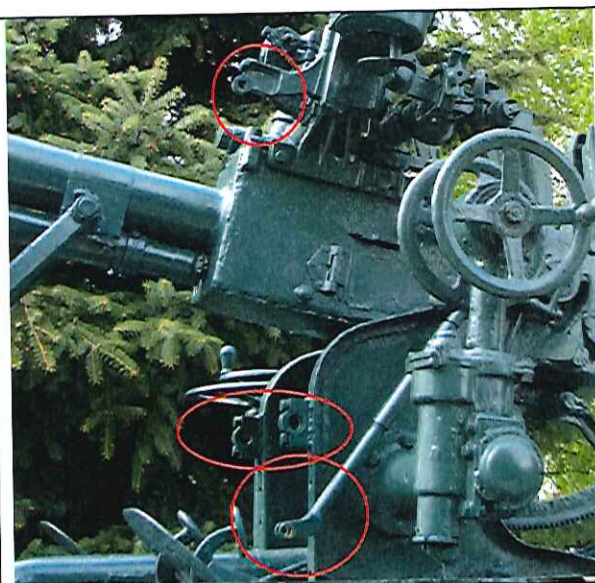
Иллюстрация №46 Хомуты крепления уравнивающего механизма, механизма подъема ствола, а так же не закрепленная тяга компенсатора и проушина крепления тяги компенсатора.

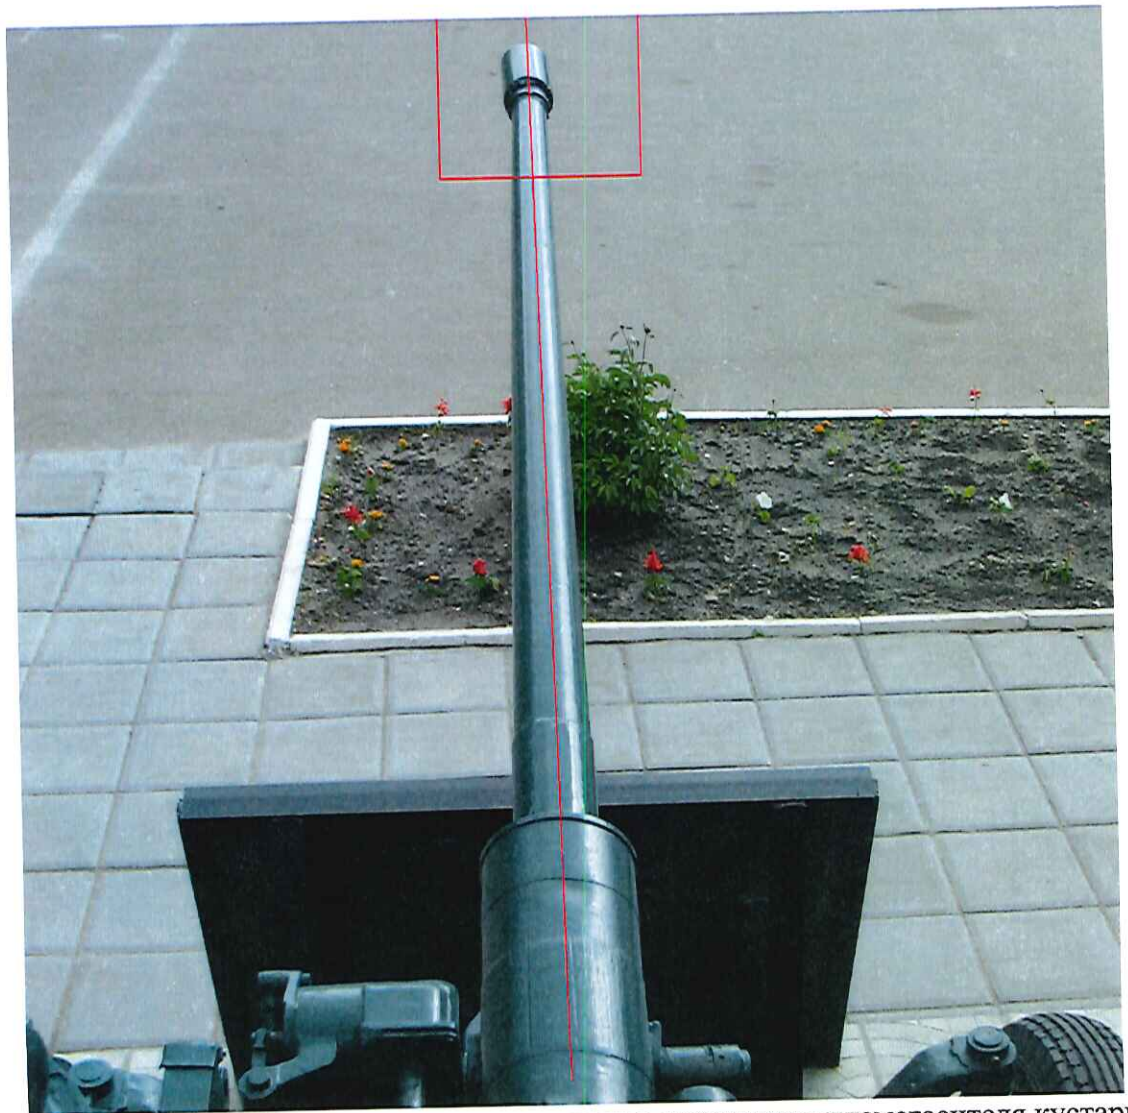
- Демонтирован и отсутствует штатный дульный пламегаситель. На место предназначенное для установки пламегасителя установлена имитация пламегасителя, кустарного изготовления. Монтаж произведен с нарушением предусмотренной технологии, путем проведения электросварочных работ, с нарушением соосности. При проведении монтажа необратимо поврежден резьбовой участок ствола зенитной пушки, предназначенный для монтажа пламегасителя. (Иллюстрации №49-55)
- Уничтожены и отсутствуют маркировочные таблички ранее расположенные на правой стороне станка и левой стороне люльки. (Иллюстрация №56-57)

Иллюстрация №51 Нарушение соосности ствола и имитации пламегасителя кустарного изготовления.

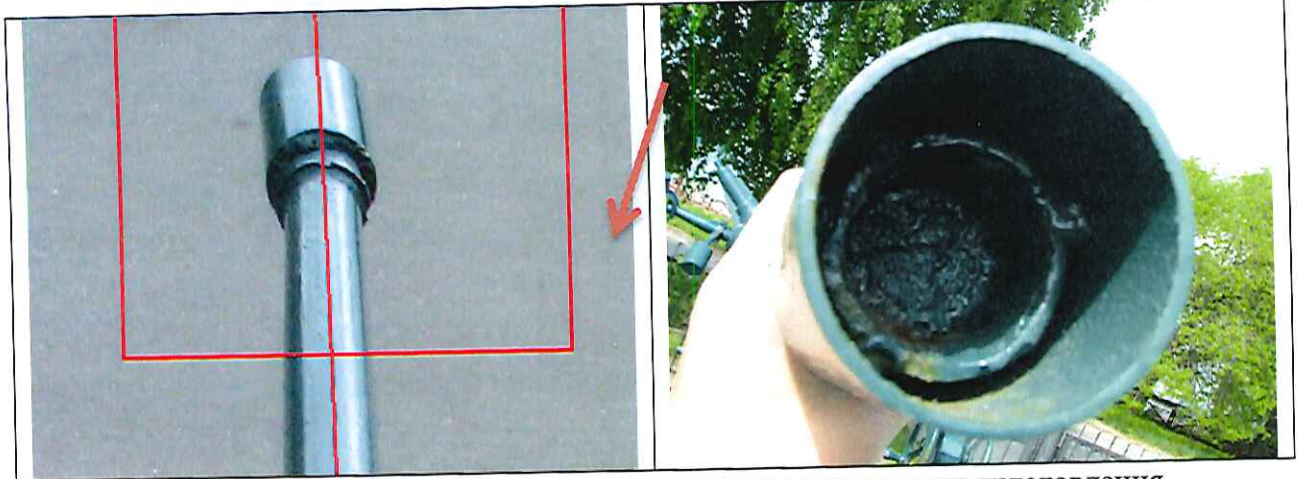
Иллюстрация №52-53 Имитация пламегасителя кустарного изготовления.

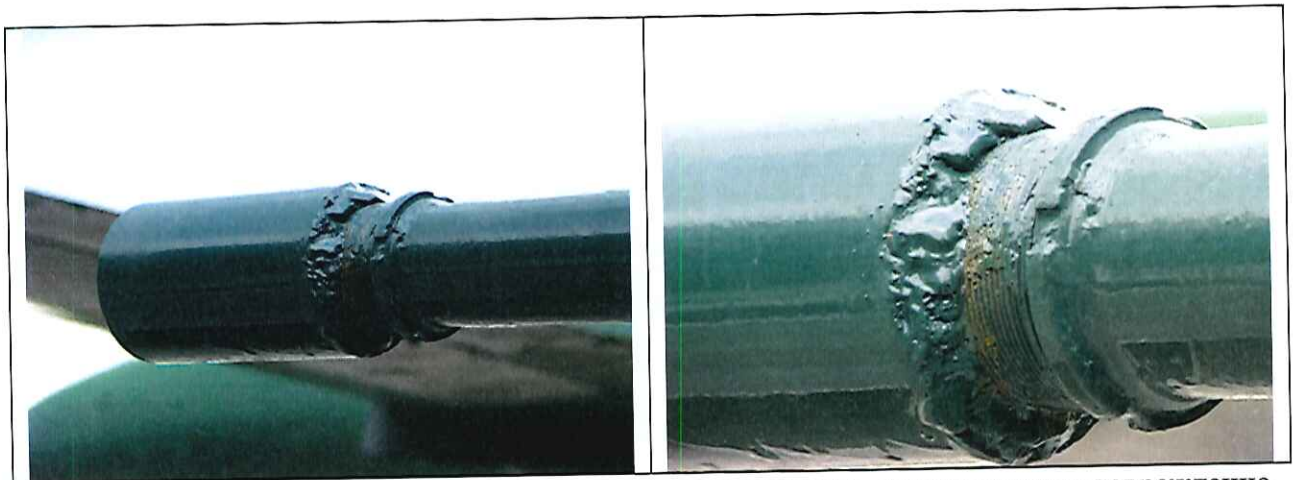
Иллюстрация №54-55 Имитация пламегасителя кустарного изготовления и повреждение резьбового участка ствола.

Так же объекту исследования нанесены повреждения, выражающиеся в уничтожении маркировочных табличек несущих информацию об объекте исследования и повреждении резьбового участка ствола зенитной пушки, предназначенного для установки штатного пламегасителя.

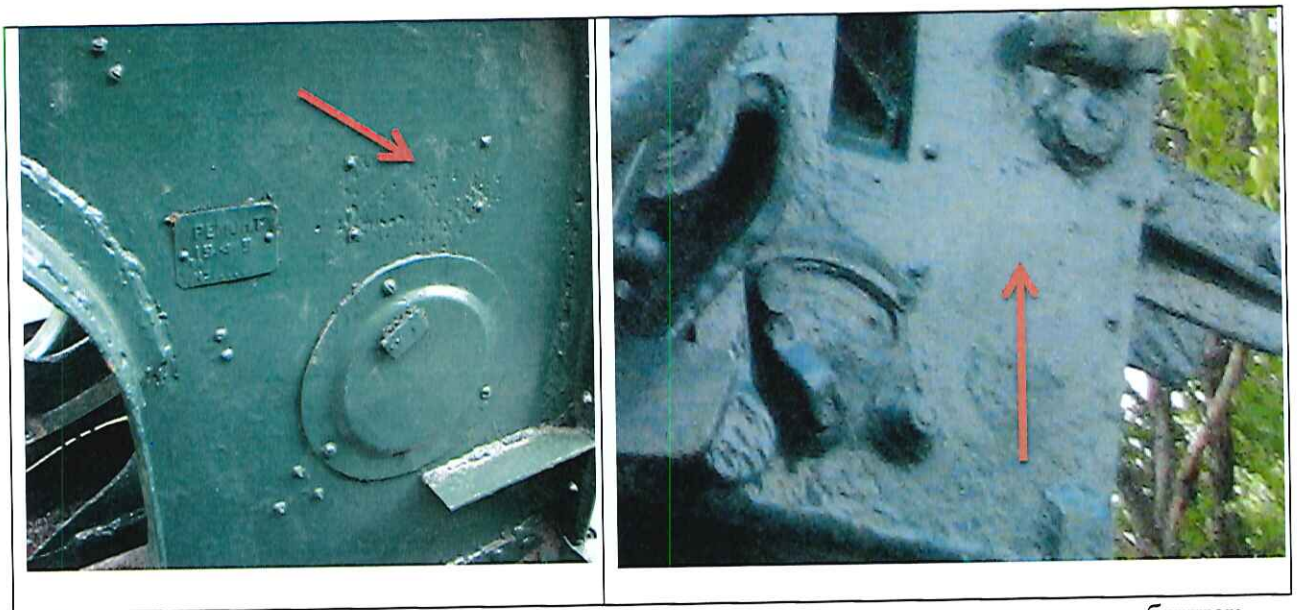
Иллюстрация №56-57 Места расположения уничтоженных маркировочных табличек.
