Исследование фотоматериалов иллюстрирующих 37-мм автоматическую зенитную пушку образца 1939 года, установленную на постаменте по адресу г. Ртищево, Площадь ДК Мемориал Славы.

Исследование комплектации и технического состояния объекта исследования в текущий момент.

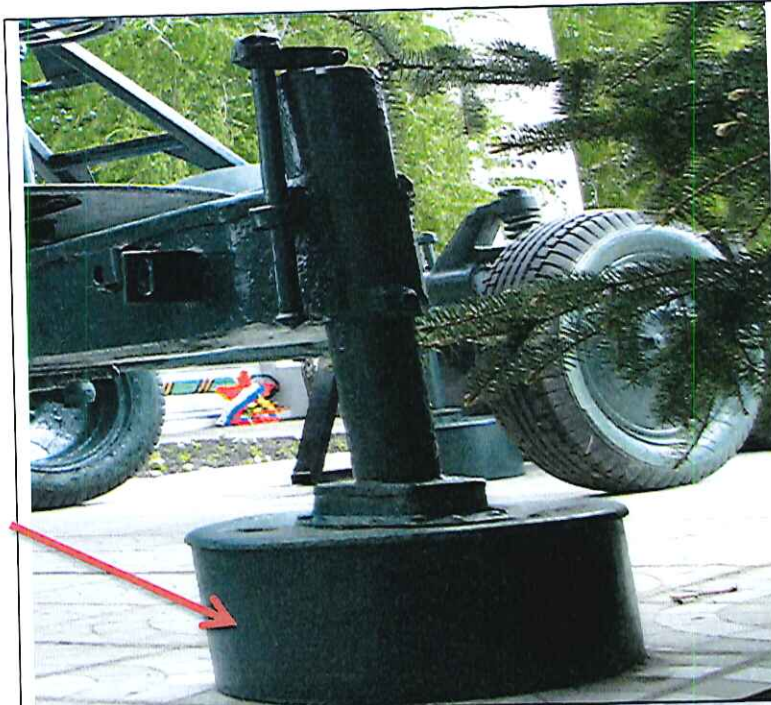
Фрагмент №8 Участок аналогичный фрагменту №7

Зенитная пушка по адресу г.Ртищево, Площадь ДК Мемориал Славы.

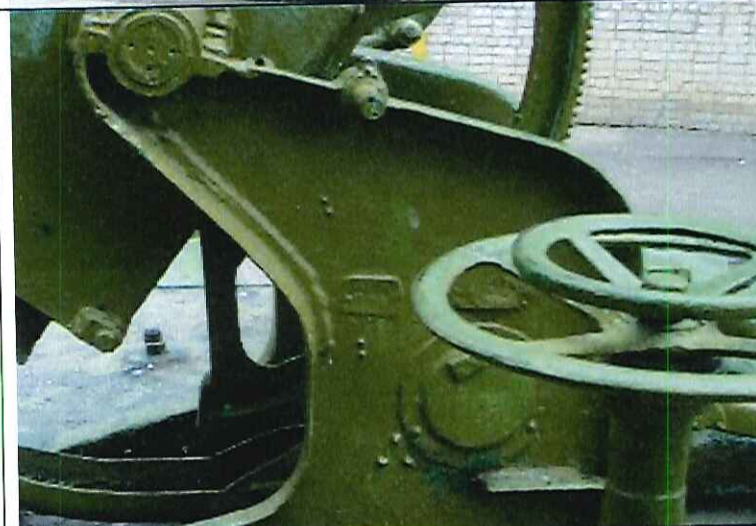
Фрагмент №9 Расположение табличек на правой стороне станка.

Зенитная пушка по адресу г.Ртищево, пересечение улиц Левице и Красной.

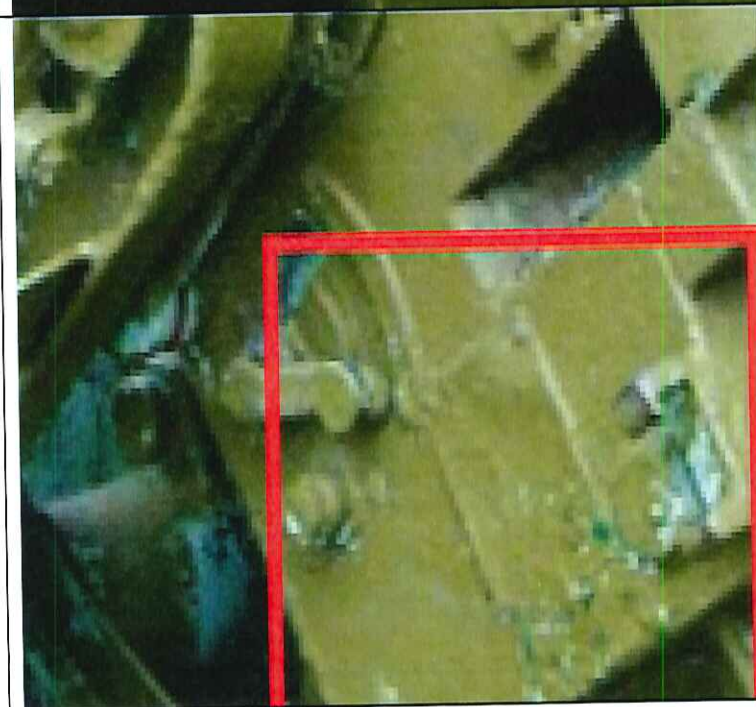
Фрагмент №14 Табличка на левой стороне люльки.

Зенитная пушка по адресу г.Ртищево, пересечение улиц Левице и Красной.

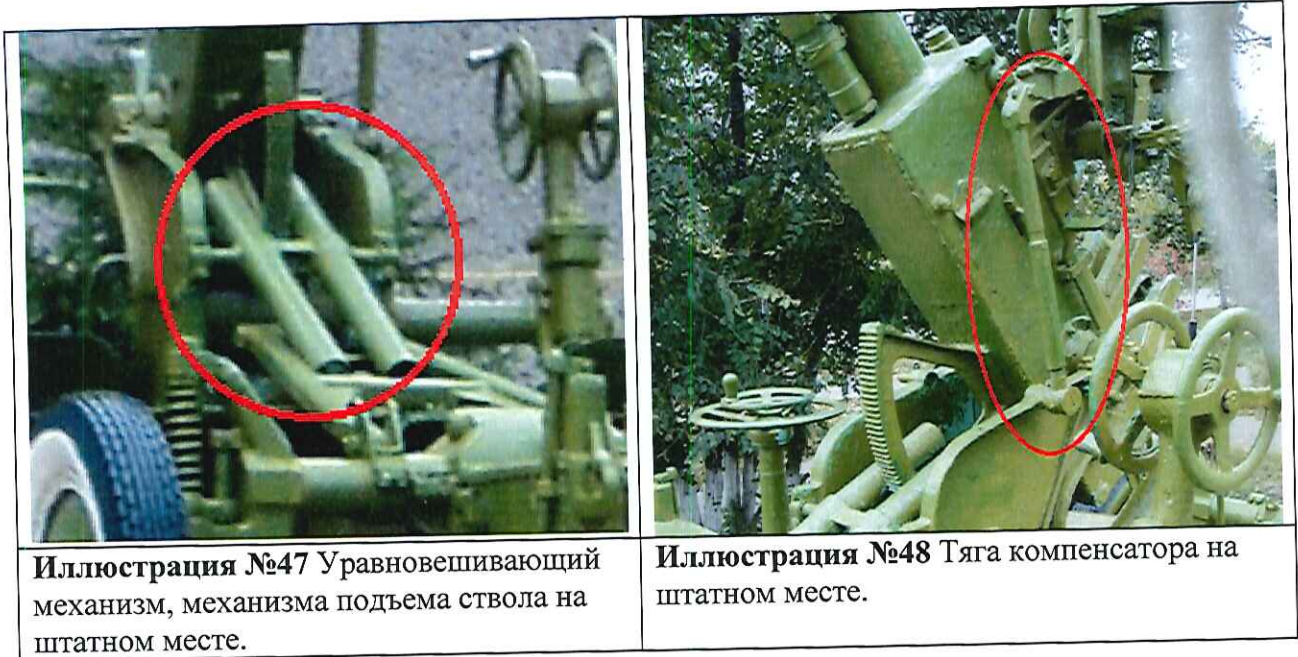
- Изменено положение установки, таким образом, текущее положение зенитной пушки не соответствует первоначальному положению, а так же не соответствует ни одному из положений, возможных при эксплуатации в предусмотренных руководством службы условиях (Иллюстрации №№ 4-5, Страницы №11-12 настоящего заключения)
- По мнению специалистов, цвет лакокрасочного покрытия имеет значительное отличие, от применяемого для окраски советской военной техники времен Великой Отечественной войны цвета. (Иллюстрация №3, Страница №10 настоящего заключения)
- Демонтирован и отсутствует уравнивающий механизм механизма подъема ствола. (Иллюстрации №45-48, а так же иллюстрация №17, Страница №18 настоящего заключения)
- Частично демонтирована тяга компенсатора. (Иллюстрации №45-48)

Иллюстрация №47 Уравновешивающий механизм, механизма подъема ствола на штатном месте.

Иллюстрация №48 Тяга компенсатора на штатном месте.

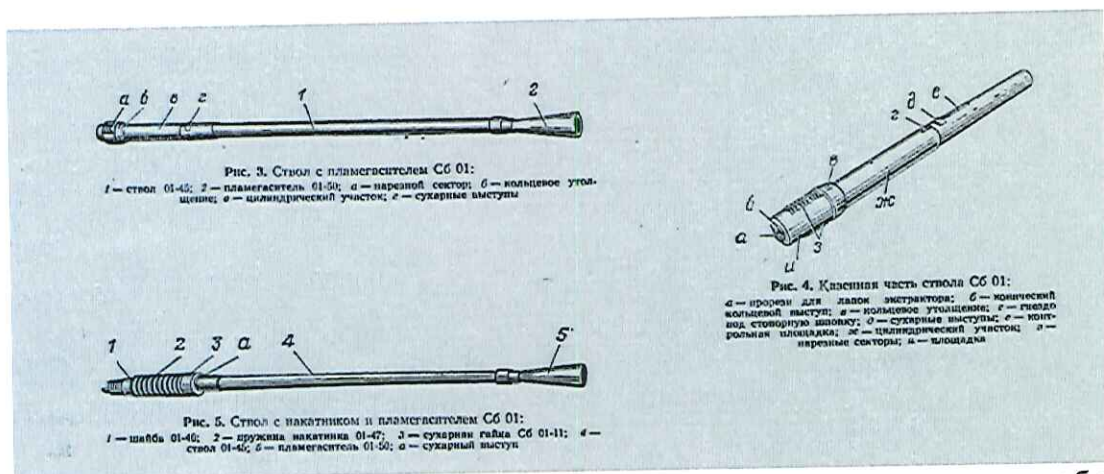
Иллюстрация №49 Устройство ствола 37-мм автоматическая зенитная пушка, образца 1939 года.

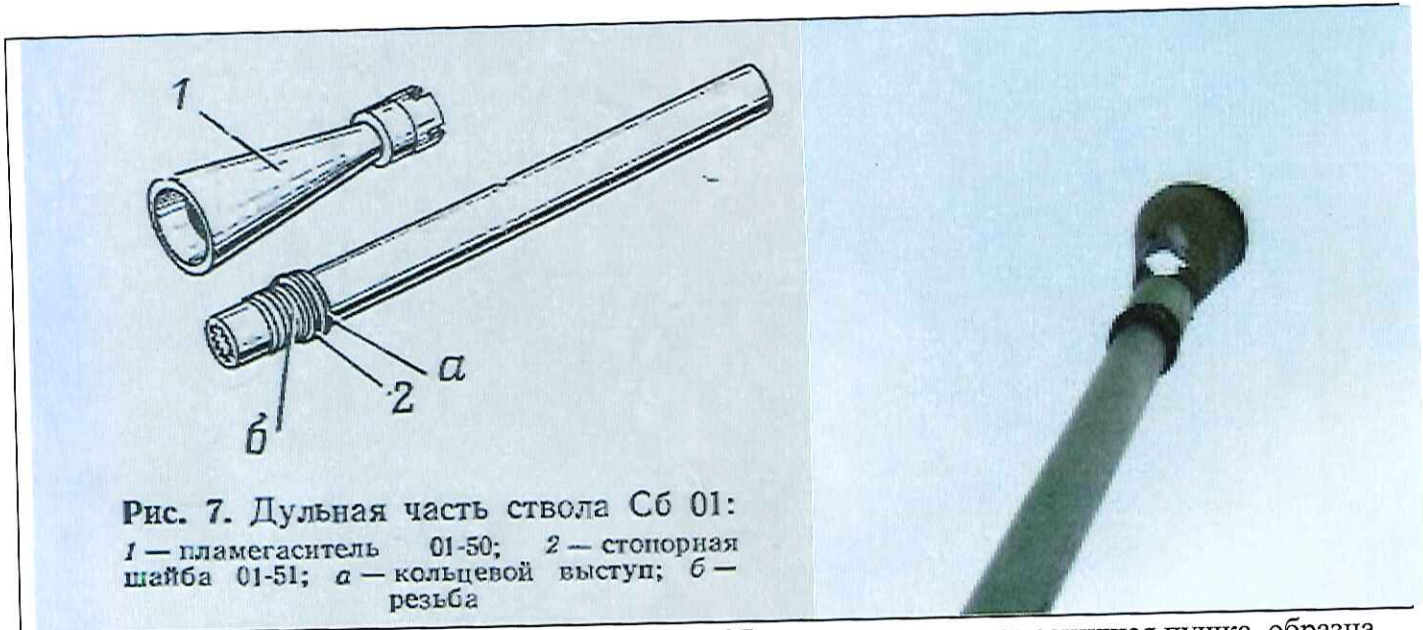
- Демонтирован и отсутствует штатный дульный пламегаситель. На место предназначенное для установки пламегасителя установлена имитация пламегасителя, кустарного изготовления. Монтаж произведен с нарушением предусмотренной технологии, путем проведения электросварочных работ, с нарушением соосности. При проведении монтажа необратимо поврежден резьбовой участок ствола зенитной пушки, предназначенный для монтажа пламегасителя. (Иллюстрации №49-55)
- Уничтожены и отсутствуют маркировочные таблички ранее расположенные на правой стороне станка и левой стороне люльки. (Иллюстрация №56-57)

Иллюстрация №50 Устройство ствола 37-мм автоматическая зенитная пушка, образца 1939 года и штатный пламегаситель.
